COMPANHIA RIOGRANDENSE DE SANEAMENTO

FOSSAS SÉPTICAS

Projeto Piloto – Limpeza de fossas no balneário de Atlântida Sul

Porto Alegre, setembro de 2018.

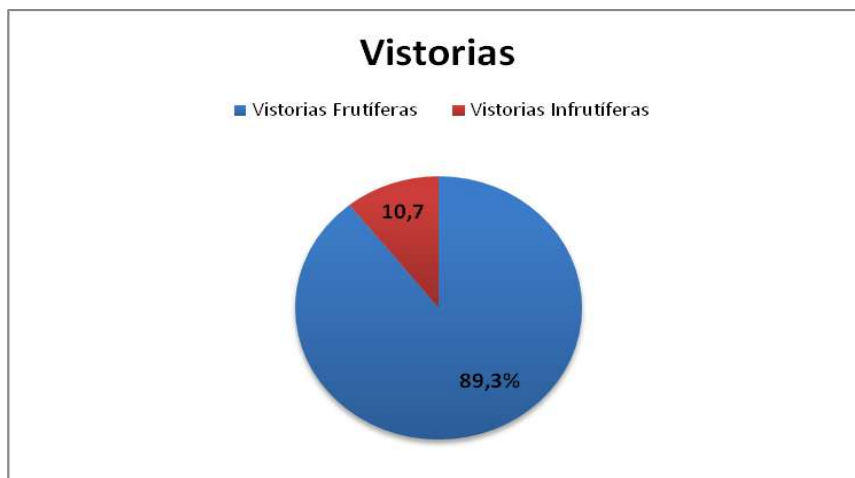
Figura 1: Quantitativo de vistorias frutíferas e infrutíferas

No Projeto Piloto foram constatadas apenas 10,7% de vistorias infrutíferas, ou seja, o usuário não estava presente no momento da vistoria.

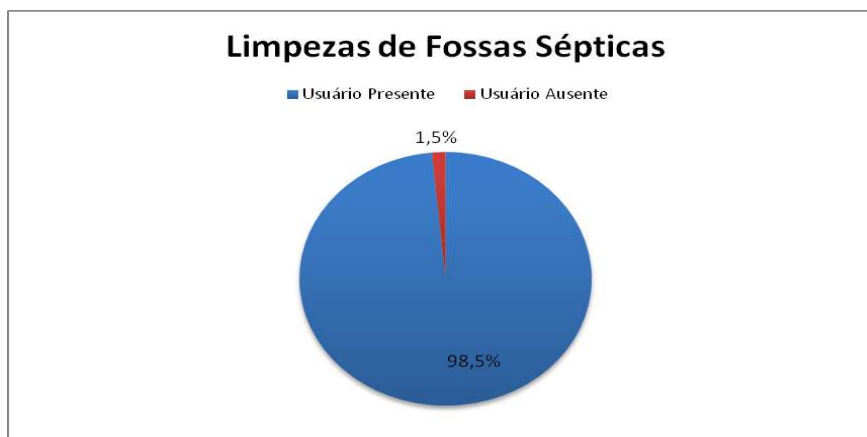
Figura 2: Quantitativo de limpezas em que usuário não estava no imóvel

No Projeto Piloto foram observados que apenas 1,5% dos usuários não estavam em casa no momento da execução da limpeza da fossa.

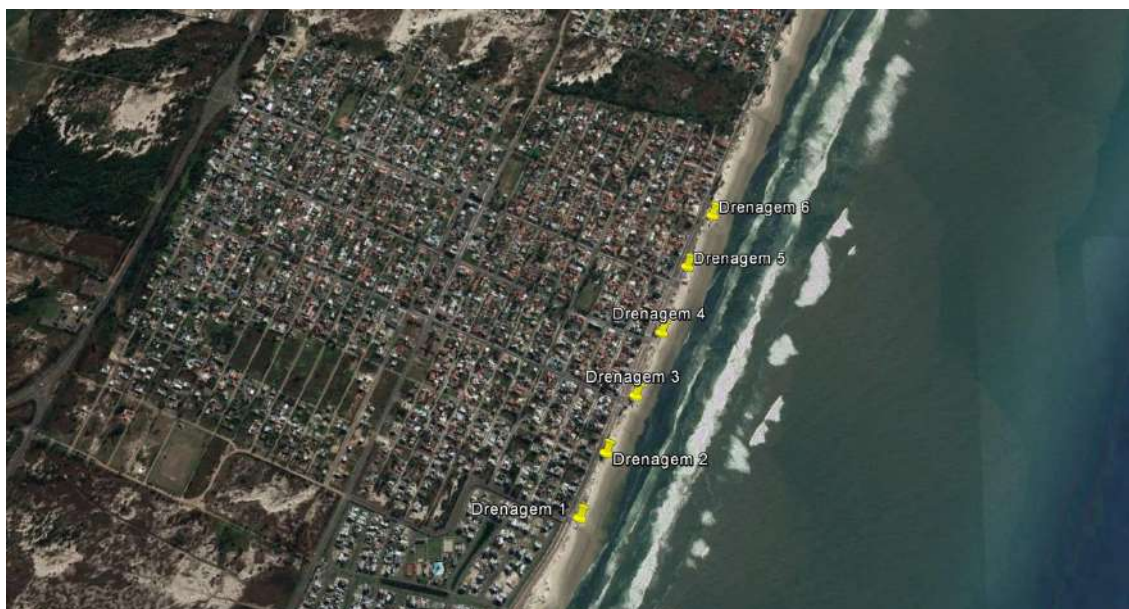
Figura 4: Localização dos sangradouros

Observando os resultados dos quadros com o monitoramento dos seis sangradouros de Atlântida Sul, pode-se dizer o seguinte.

Percebe-se que o sangradouro mais impactado é o da rua principal do balneário. Salvo esse ponto, a qualidade da água é na maior parte das vezes podem ser enquadradas como

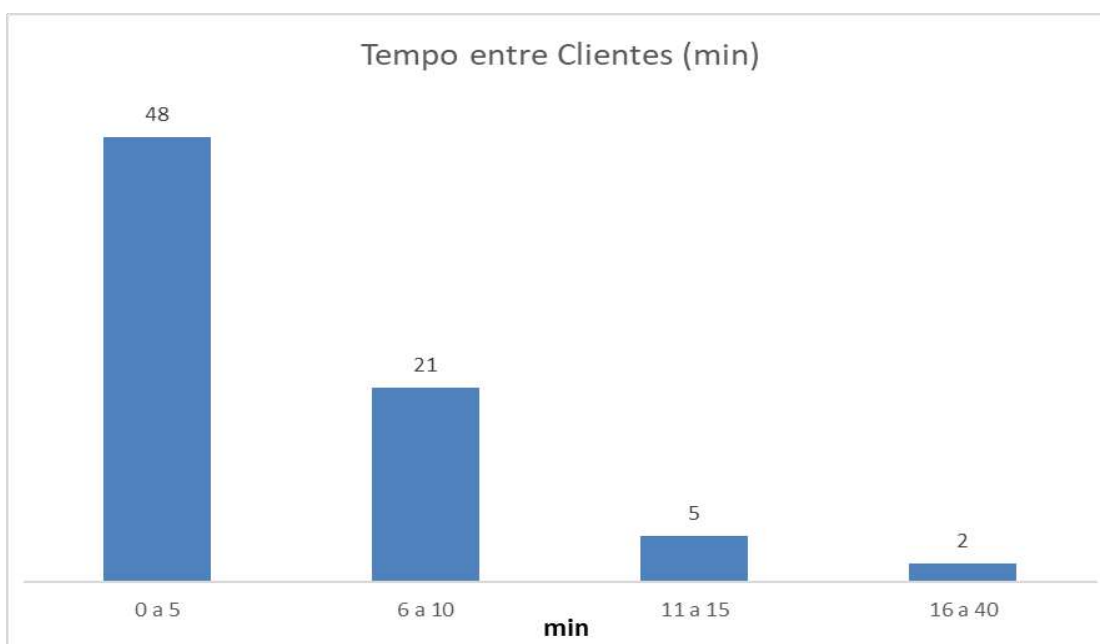
Figura 6: Gráfico do quantitativo de tempo entre clientes

Como o balneário de execução do Projeto Piloto era pequeno, o tempo entre clientes foi em média de 5,6 min com um desvio padrão de 4,65. O tempo médio acrescido do desvio padrão resulta em **10,2 minutos**, valor muito próximo do tempo submetido à AGERST que foi de 10 minutos de deslocamento entre clientes. Então, considerou-se que o tempo proposto na AGERST é adequado. Utilizando essa estimativa de tempo para compor a tarifa do serviço, dos 76 tempos monitorados apenas 6 seriam superiores ao tempo estimado.

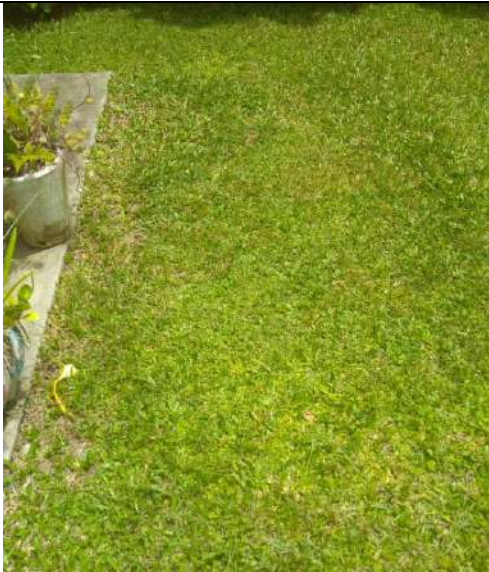
Falta de acesso à fossa

Se na vistoria constatasse que não existia acesso à fossa, mas era possível viabilizá-lo através de pequenas intervenções (remoção do piso, escavação do terreno, perfuração do concreto, instalação de um acesso, etc.), a Corsan orientava o usuário a realizar esses reparos para posterior agendamento da limpeza. Como as limpezas eram gratuitas, os usuários realizam os acessos rapidamente para não perderem o prazo da realização do serviço, a maioria dos imóveis não tinha acesso (cerca de 70%), mas realizaram o acesso em tempo hábil. Quando o usuário informava que a adaptação foi realizada não era realizada uma segunda vistoria.

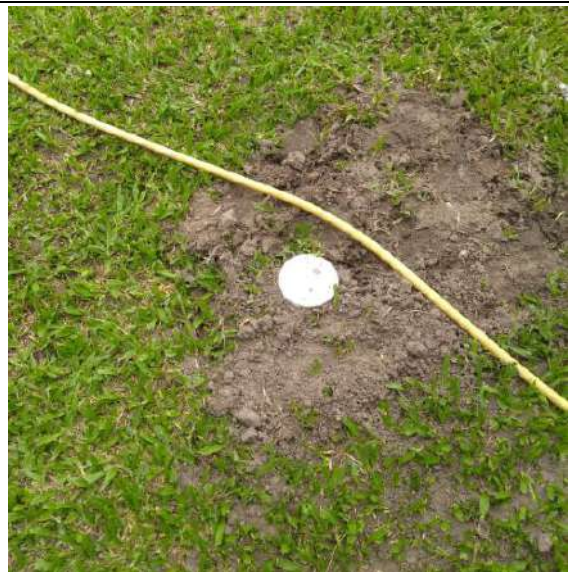
Usuário viabilizou o acesso à fossa

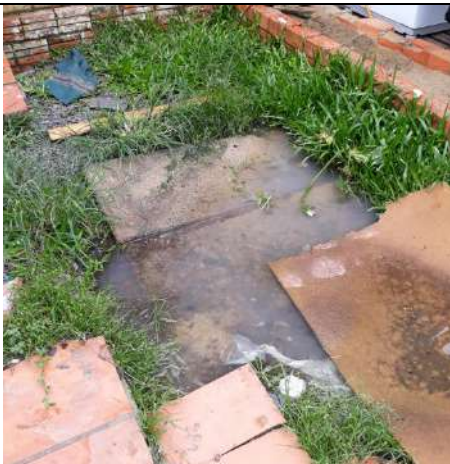
Sumidouro transbordando

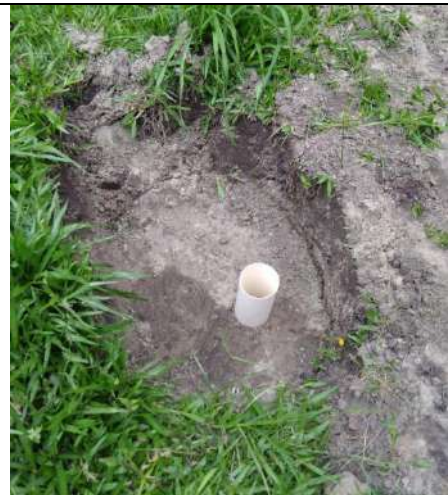
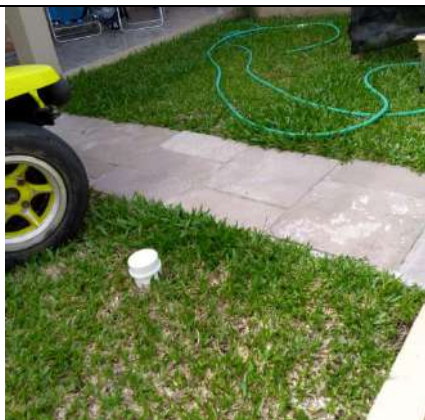
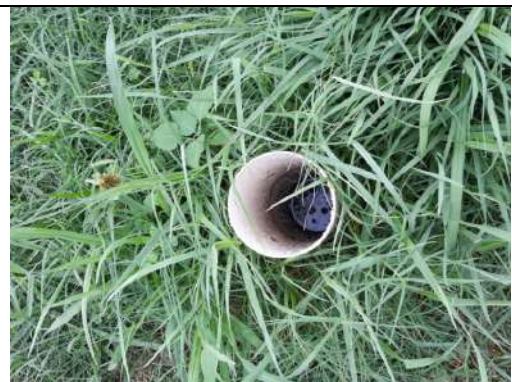
Fossa acessível

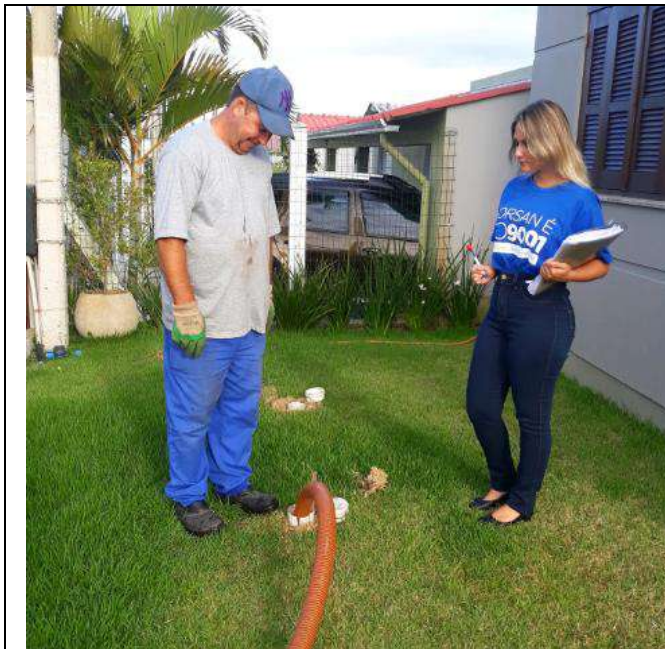
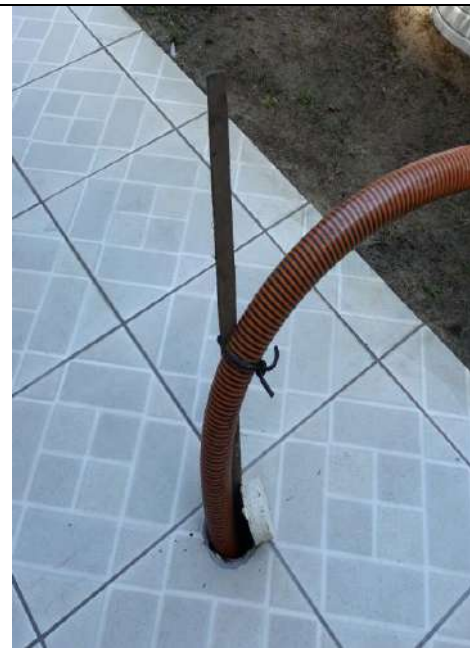
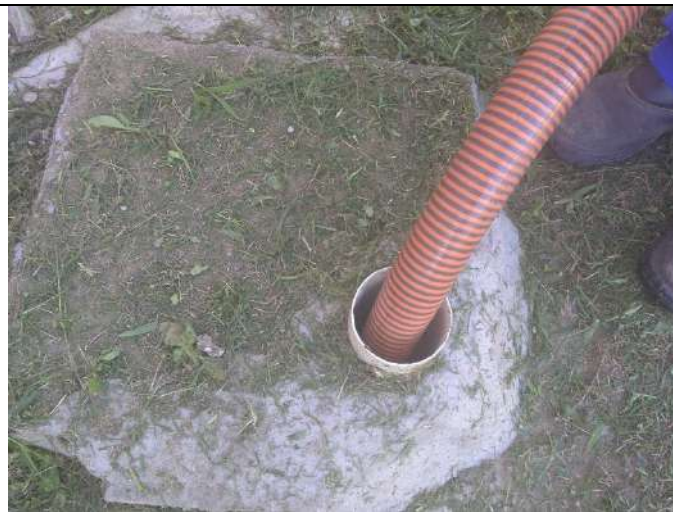
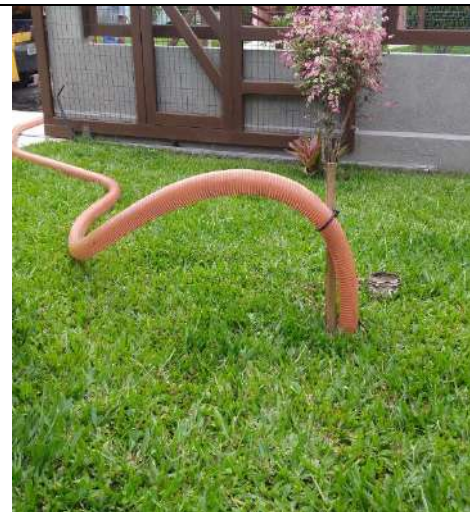
Acompanhamento das Limpezas de Fossas sépticas

Limpeza de Fossa

Uma vez acessada a fossa, foi realizada a limpeza. O processo de limpeza começou pela chegada ao imóvel e autorização informal do cliente para o acesso ao imóvel. Posteriormente foi realizada a disposição das mangueiras e a abertura da tampa de acesso ao tanque séptico. Uma vez conectada a mangueira ao ponto de acesso, foi acionada a bomba de vácuo que realizou a sucção do lodo.

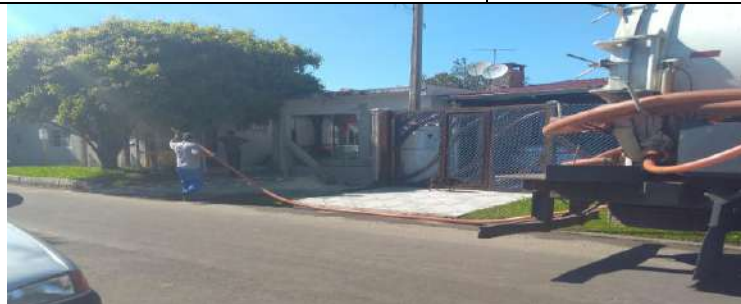
Chegada ao imóvel-Manobra de instalação

A manobra de instalação não se atém apenas à manobra do veículo, mas inclui outras ações operacionais como chamar o usuário, aguardar a disponibilização do local, manobrar o caminhão até o acesso, utilizar ferramentas para abertura da tampa da fossa, conectar as mangueiras.

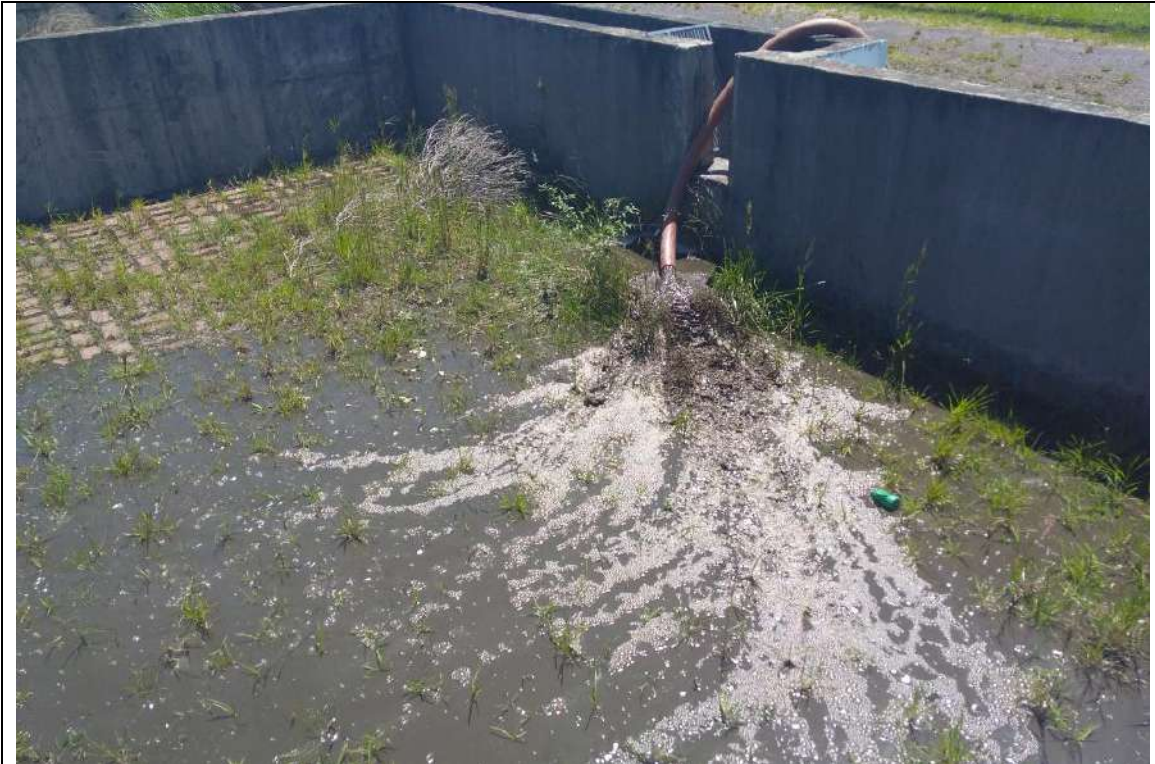
Descarte de lodo de fossa em leitos de secagem (03/01/2018)

Após a chegada do caminhão à ETE, foi apresentado o MTR e realizadas as análises da carga. Foi avaliada a altura do leito de secagem para a realização do descarte. Observou-se uma boa infiltração dos leitos de secagem e os mesmos não foram sobrecarregados pelas cargas recebidas do Projeto Piloto.

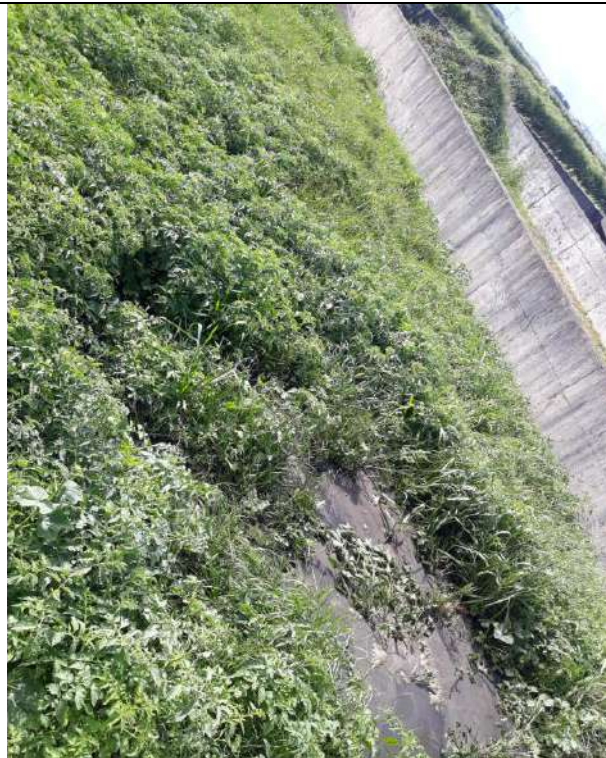
Descarte de lodo de fossa em leitos de secagem (23/02/2018)
